**ARHITEKTONISKĀS IZPĒTES GRUPA**

**LIELSTRAUPES PILS  
STRAUPE, STRAUPES PAGASTS,  
PĀRGAUJAS NOVADS  
KADASTRS 4282 004 0263 001  
VALSTS NOZĪMES ARHITEKTŪRAS PIEMINEKLIS NR. 6275**

**ARHITEKTONISKI MĀKSLINIECISKĀ  
INVENTARIZĀCIJA  
1. SĒJUMS.  
TEKSTS, RASĒJUMI**

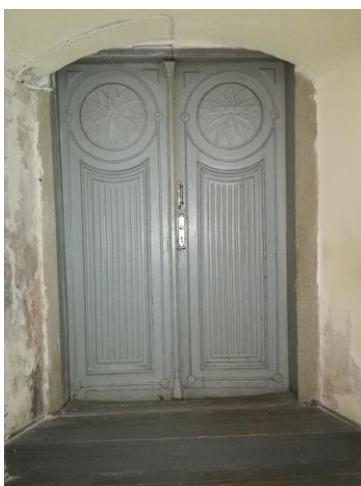
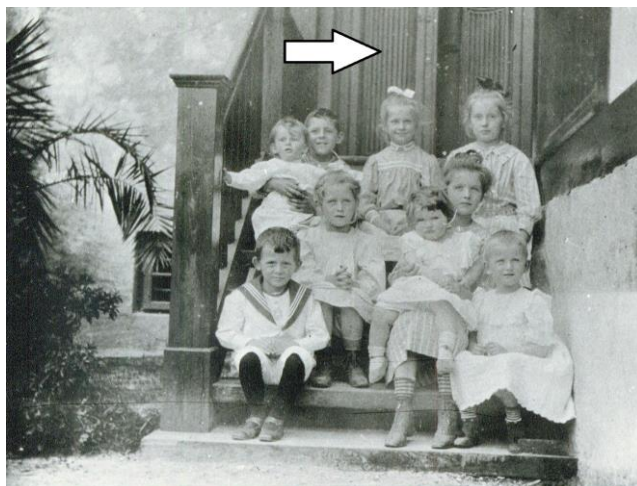
Pašreizējās baznīcas R ieejas durvju vērtnes 1909. gadā bija ieejai ZA korpusā no t. s. "zagļu kāpnēm". Tas redzams kādā ap 1909. gadu uzņemtā fotoattēlā. *Avots: Geora Zolmsa arhīvs.*

Kādā ap 1910. gadu uzņemtā attēlā redzams, ka no t. s. "zagļu kāpnēm" baznīcas un ZA korpusa stūrī ir ieeja ZA korpusā un ailā ir durvju vērtnes, kas 20. gadsimta otrajā pusē, kad ZA korpusu pielāgoja slimnīcas vajadzībām, pārvietotas uz baznīcas R ieeju, kur tās atrodas pašlaik.<sup>109</sup> Stilistiski šīs vērtnes var attiecināt uz 19. gadsimta vidu un trešo ceturksni un krasi atšķiras no V. Bokslafa projektētajām neobarokālajām durvīm pārējā pilī. Tikai durvju izpēte var sniegt atbildi, vai tās tiešām izgatavotas pirms 1905. gada.

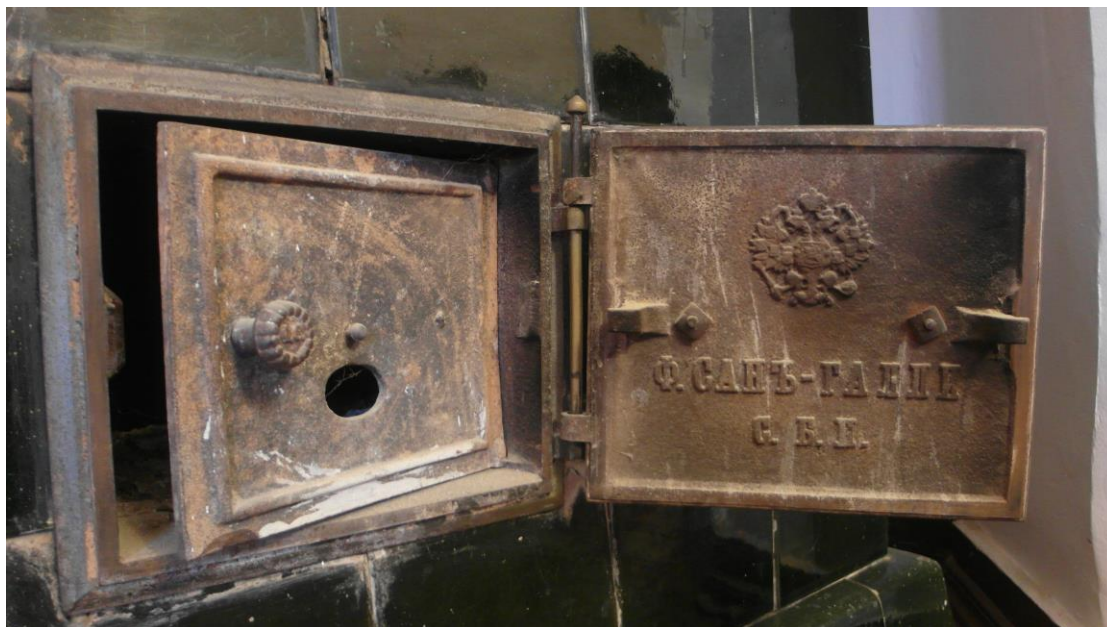
T104 krāsniņ saglabājušās oriģinālās durtiņas.

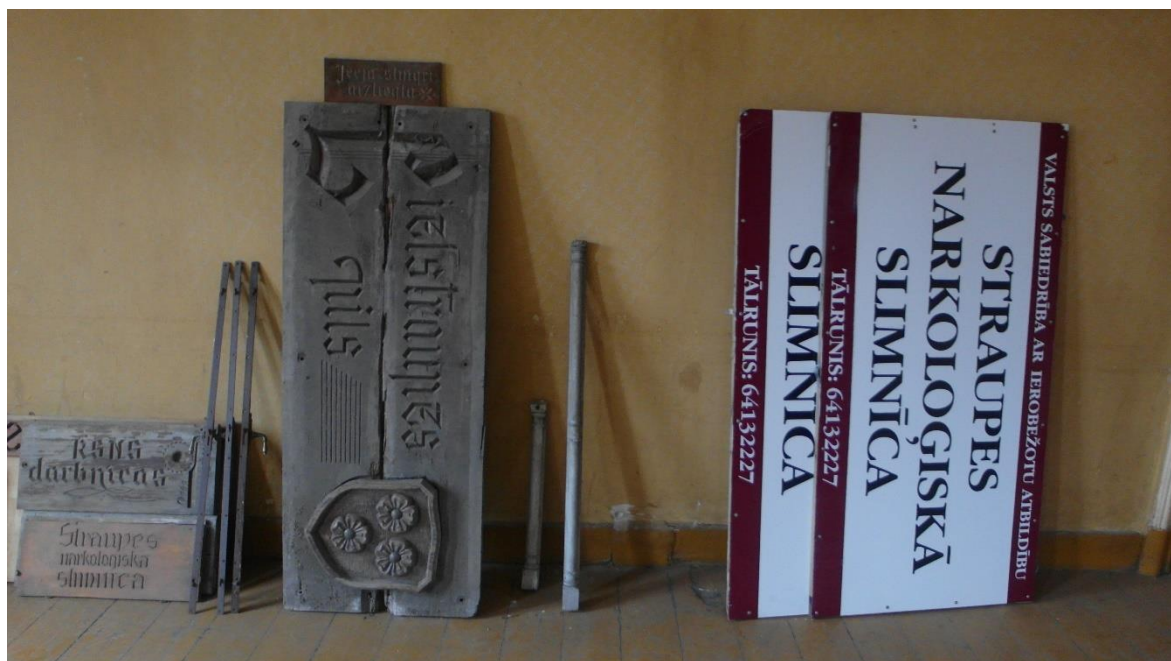
Arefakti no laika, kad pili bija narkoloģiskā slimnīca, logu paskvilu daļas un pilastra veida piedurlīstes no ZA korpusa nomainītajiem logiem.
